Kerrostalon LVI-kuntoarvio

Opinnäytetyö
Kevät 2014
Tekniikan yksikkö
LVI-tekniikan koulutusohjelma

Title of thesis: HVAC condition survey

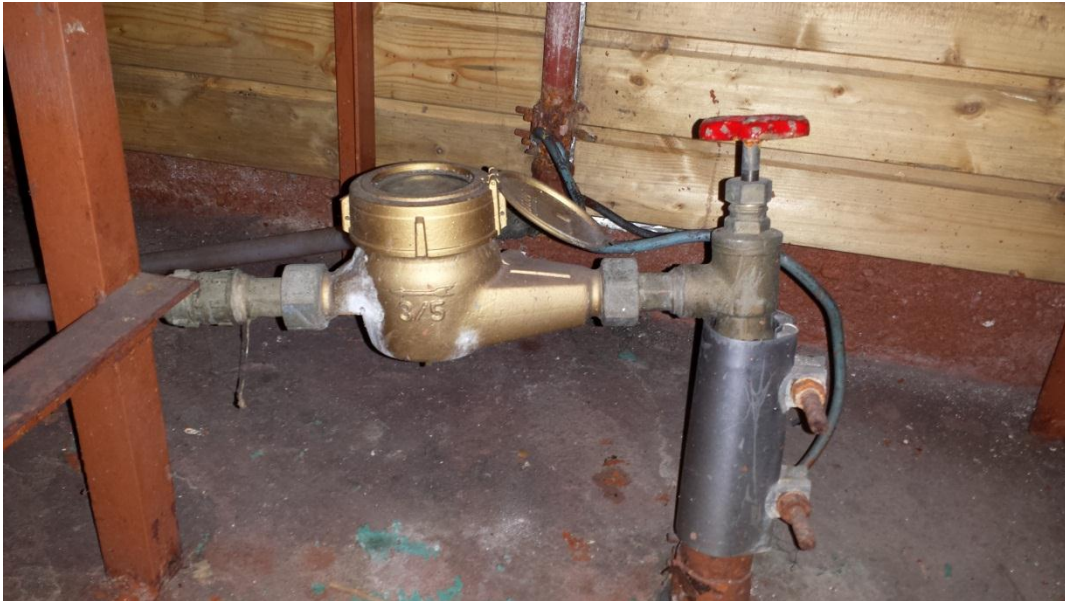
KUVIO 2. Vesimittari.

Silmämääräisessä katselmuksessa runkoputkistossa ei havaittu niissä putkistoissa, jotka oli asennettu näkyviin, mitään pikaista korjaustarvetta lukuun ottamatta vesimittarin pantaliitosta kuvio 2. Se oli hieman hapettunut. Lisäksi muutamat eristyspuutteet kylmässä kellaritilassa vaativat korjausta.

Kiinteistön vesijohtoverkostoa on uusittu osittain. Vesimittarin pantaliitosta on korrosio syönyt ja liitoksen uusiminen olisi hyvä tehdä. Vesiputkistossa on vielä paljon käytössä galvanoitua teräsputkea, mikä olisi hyvä vaihtaa kupariputkeen. Vesijohtoverkoston uusiminen yhtenäiseksi ja asuntokohtaisen vedenmittauksen asentamiseen olisi hyvä ottaa korjausohjelmaan ja varautua vesijohtoverkoston uusimiseen 10 vuoden kuluessa. Vesijohtoverkoston eristykset olivat kylmässä kellaritiloissa puutteelliset. Eristysten korjaus on tehtävä mahdollisimman nopeasti.

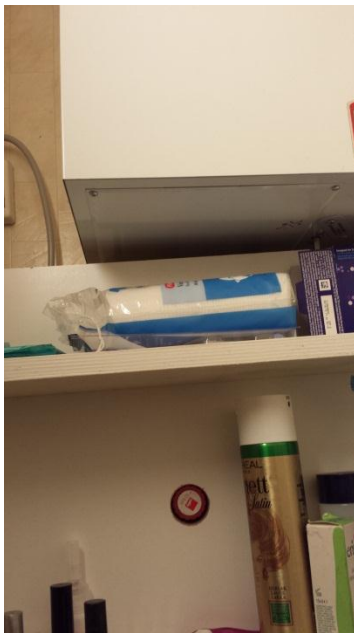
KUVIO 3. Varaajan varoventtiili.

Huoneisto 3: WC:ssä on varaaja, joka on vanha. Varaajan varoventtiili on kaapin sisällä, johon on tehty pieni reikä, kuvio 3. Varoventtiilin toimintaa ei päässyt testaamaan siitä. Putkisto on osittain galvanoitua teräsputkea ja kupariputkea. Pesuhuoneen kunnossa ei huomauttamista eikä myöskään keittiön. Toimenpideehdotuksina on varaajan vaihto ja varoventtiilille isompi reikä kaapistoon.

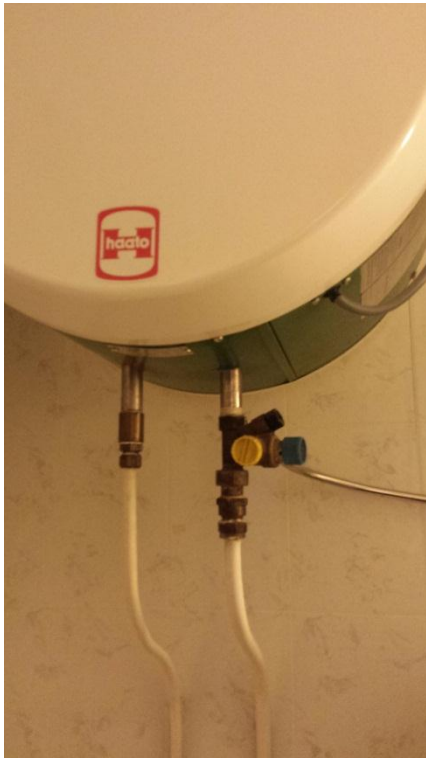
KUVIO 4. Lämminvesivaraaja.

Huoneisto 7: Varaajan valmistusvuosi on 1985. Varaaja sijaitsee pesuhuoneessa, kuvio 4. Pesuhuoneen putkisto on vanha. Keittiön kunto on kohtalainen. Toimenpide-ehdotuksina on pesuhuoneen putkiremontti seuraavan 5 vuoden kuluessa.

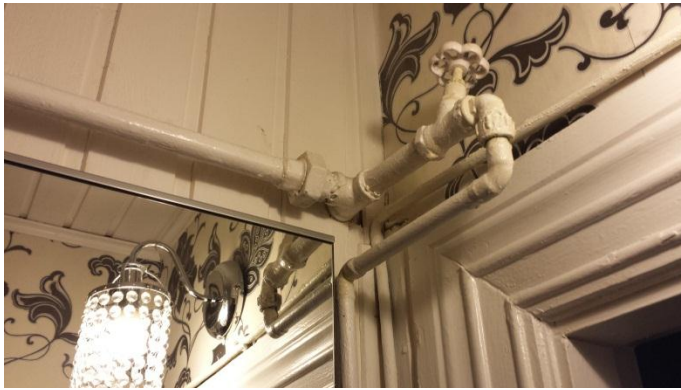
KUVIO 5. WC:n putkistoa ja sulkuventtiili.

Huoneisto 8: Keittiön hanassa huono on virtaama. Astianpesukoneen putkiston kannakointi ei ole asianmukainen. Pesuhuoneessa on kromatut kupariputket, joissa on pientä pintaruostetta. WC:n pesualtaan putken kannakointi on riittämätön, vesiputket ja sulkuventtiili ovat vanhoja. Pääsulkuventtiili on vanha, kuvio 5. Toimenpide-ehdotuksina on WC:n pesualtaan viemäriputken kannakoinnin korjaaminen, WC:n sulkuventtiilin vaihto sekä lisäksi keittiön hanan puhdistus, jos veden virtaus ei parane. Tarkempi kuntotutkimus olisi suotavaa.

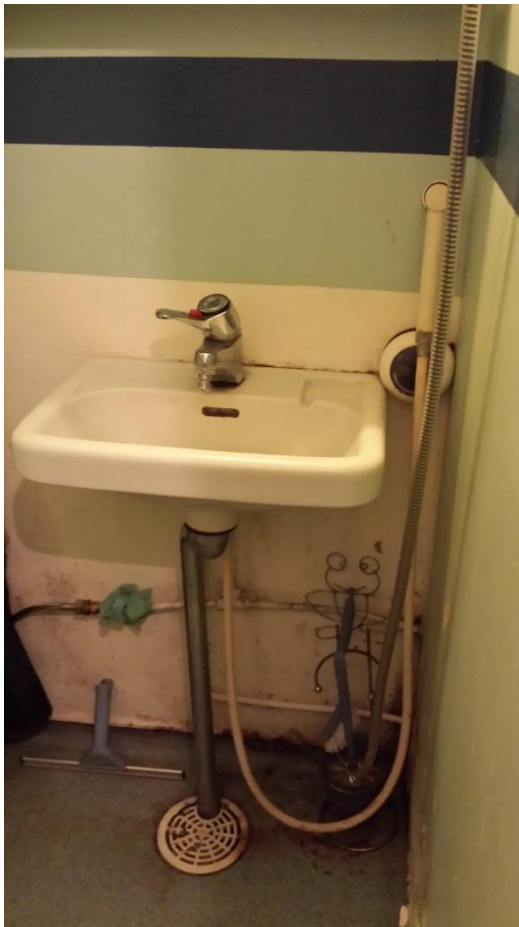
KUVIO 6. WC:n pesuallas.

Huoneisto 9: Varaaja on asennettu eteiseen. Varaaja on vanha. WC:n putket ovat huonokuntoiset ja WC:n seinän putkiläpiviennit eivät ole tiiviitä. WC:ssä on paha haju ja hometta on pesualtaan alla, kuvio 6. Toimenpide-ehdotuksena on WC:n välitön remontointi.

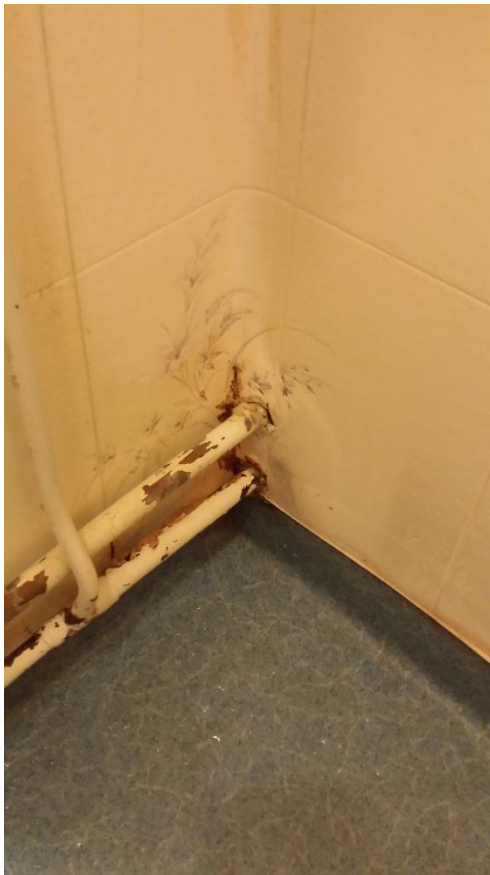
KUVIO 7. Pesuhuoneen putkiläpiviennit.

Huoneisto 10: Pesuhuoneesta saunaan menevät putkiläpiviennit eivät ole tiiviitä, kuvio 7. Varaaja on vanha. Astianpesukoneen putkiston kannakointi ei ole asianmukaisesti tehty. Toimenpide-ehdotuksena ehdotetaan pesuhuoneesta saunaan menevien putkien läpivientien korjausta. Lisäksi on varmistettava mittauksin, että seinä on kuiva. Astianpesukoneen putkiston parempi kannakointi.

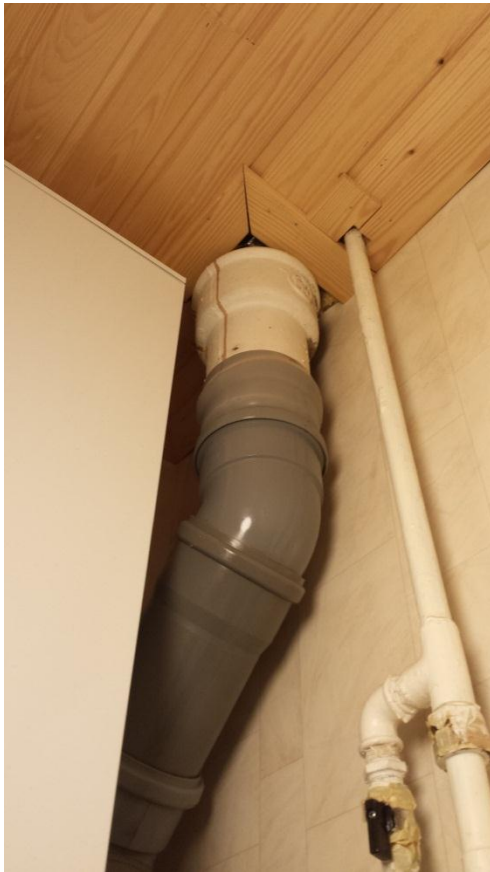
KUVIO 8. Viemäriputken liitoksia.

Silmämääräisessä katselmuksessa havaittiin muutamia ongelmakohtia. Kuviossa 8 näkyy ruostemainen vuotojälki, joka tarkoittaa että valurautaputkessa on tapahtunut grafitoitumista. Pystyviemärilinjat tulisi olla asennettuna suorina ylhäältä alas, sillä pienikin sivusiirto aiheuttaa äänihaittaa. Kuvassa oleva pystyviemärilinja tulee yläkerran asunnosta. Putkea ei ole äänieristetty ja siinä on sivuheitto, joten se aiheuttaa meluhaitan.

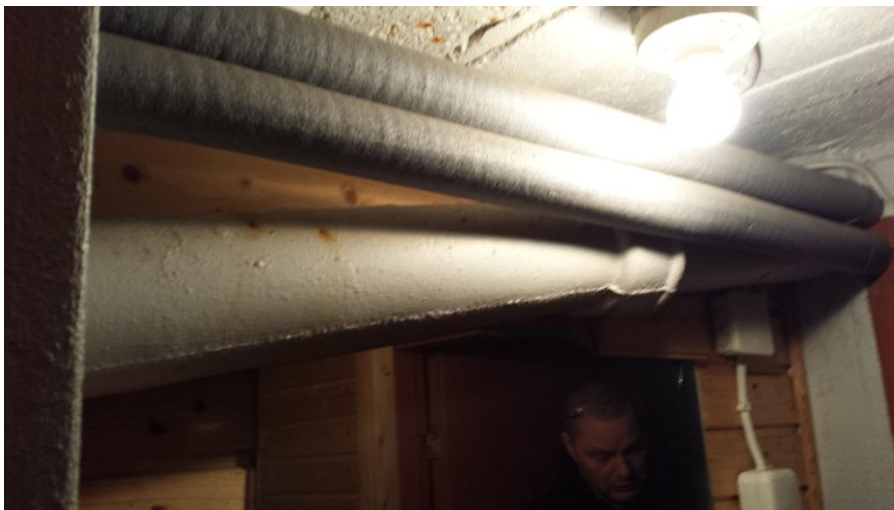
KUVIO 9. Valurautaviemärin pistekorroosioa.

Kuviossa 9 näkyy kellaritiloissa olevan muhvollisen valurautaviemärin pistekorroosiota. Yleisiä ongelmakohtia valurautaviemäreissä ovat liitoskohdat. Tässä kiin-

teistössä näkyvissä olevat liitoskohdat olivat pääosin pysyneet paikallaan ja tiivinä.

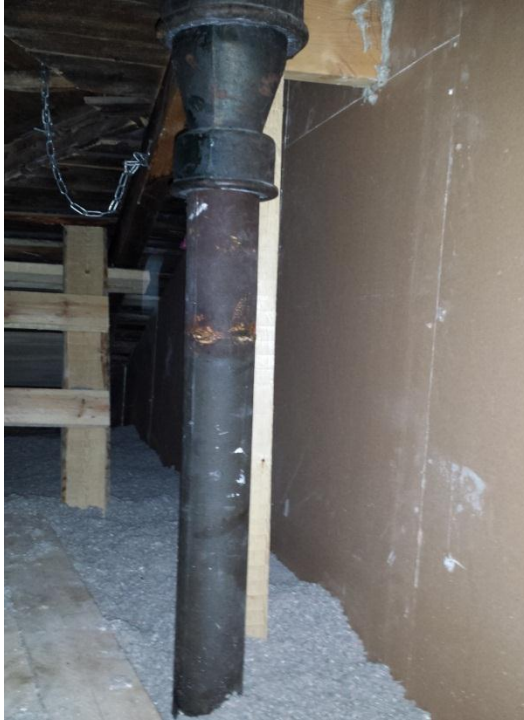
KUVIO 10. Ullakolla oleva tuuletusviemäri.

Kuviossa 10 näkyy ullakolla oleva tuuletusviemäri, joka on materiaaliltaan valurautaa ja liitokset on toteutettu muhviiliitoksien. Eristys puuttuu tuuletusviemäristä ja tämä voi johtaa umpihuurtumiseen.

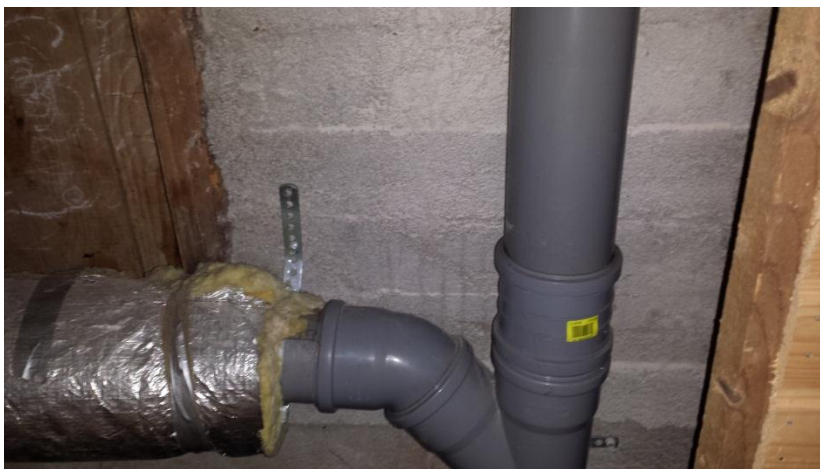
KUVIO 11. Muoviviemärin eristys 1.

Kuviossa 11 muoviviemäri on eristetty vain osittain kellaritiloissa.
